# PROYECTO BÁSICO Y DE EJECUCIÓN ENTORNO RESIDENCIAL DE REHABILITACIÓN PROGRAMADA (ERRP) DE PICASSENT. REHABILITACIÓN EDIFICATORIA CARRER DELS FURS 12 Y 14

## TOMO II. PLANOS

Calle dels Furs 12 y 14, Picassent (Valencia)

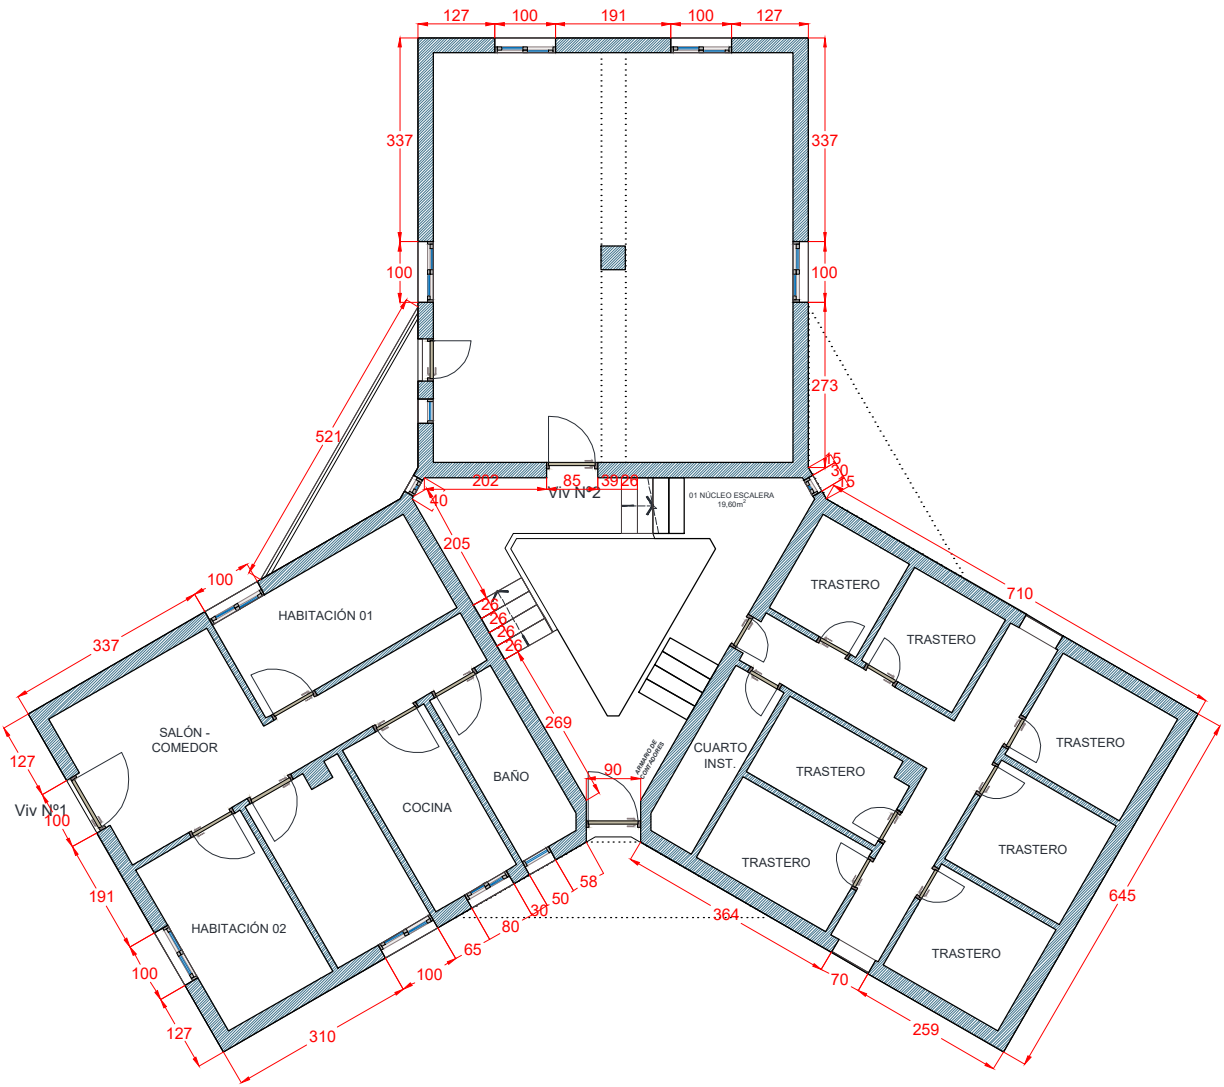
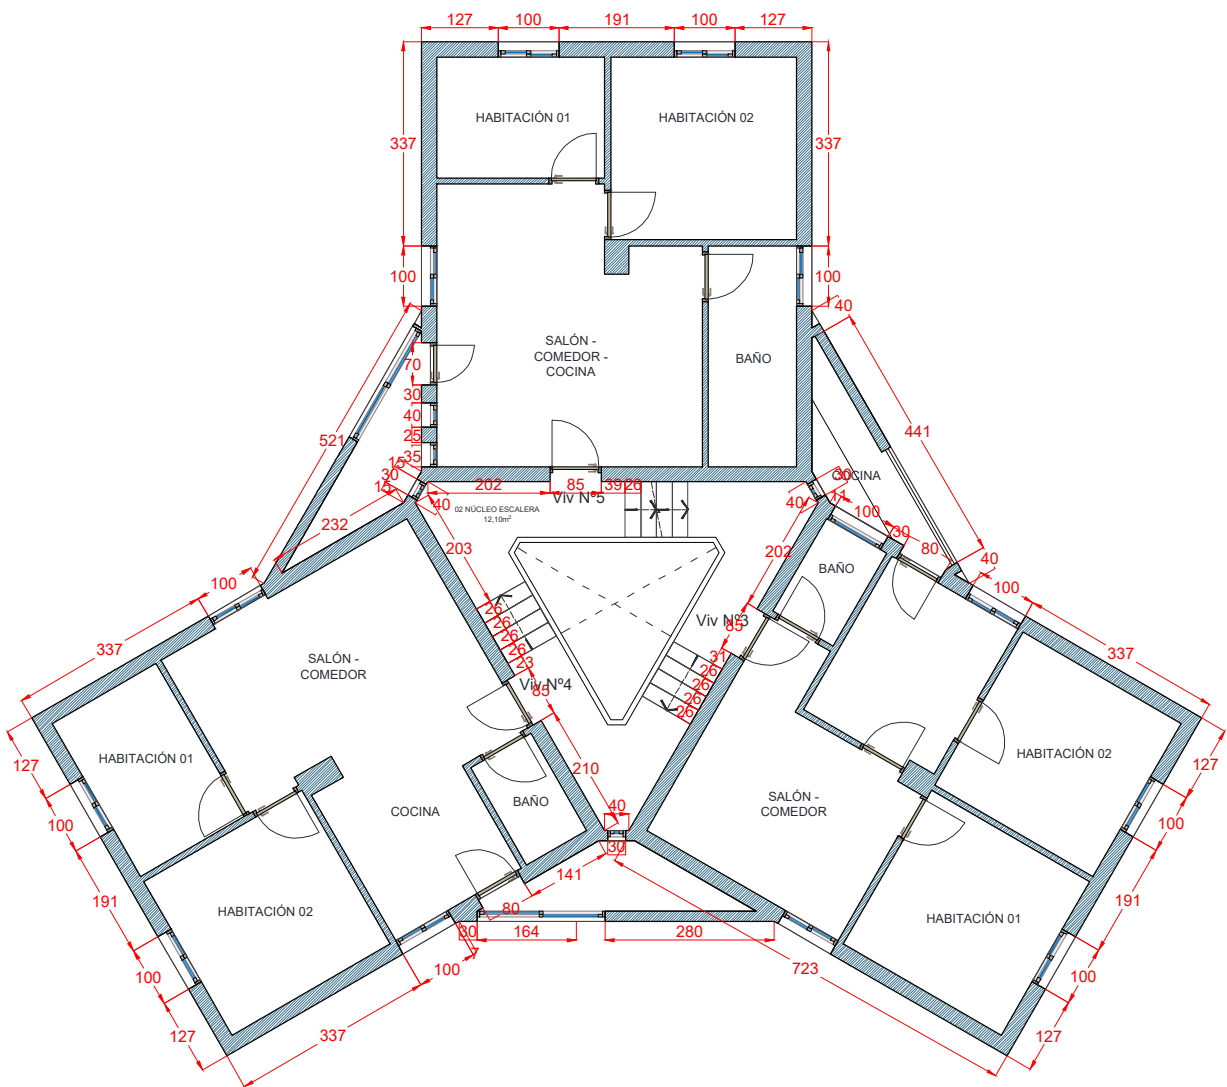
CARRER DELS FURS 12  
PLANTA BAJA

CARRER DELS FURS 12  
PLANTA PRIMERA

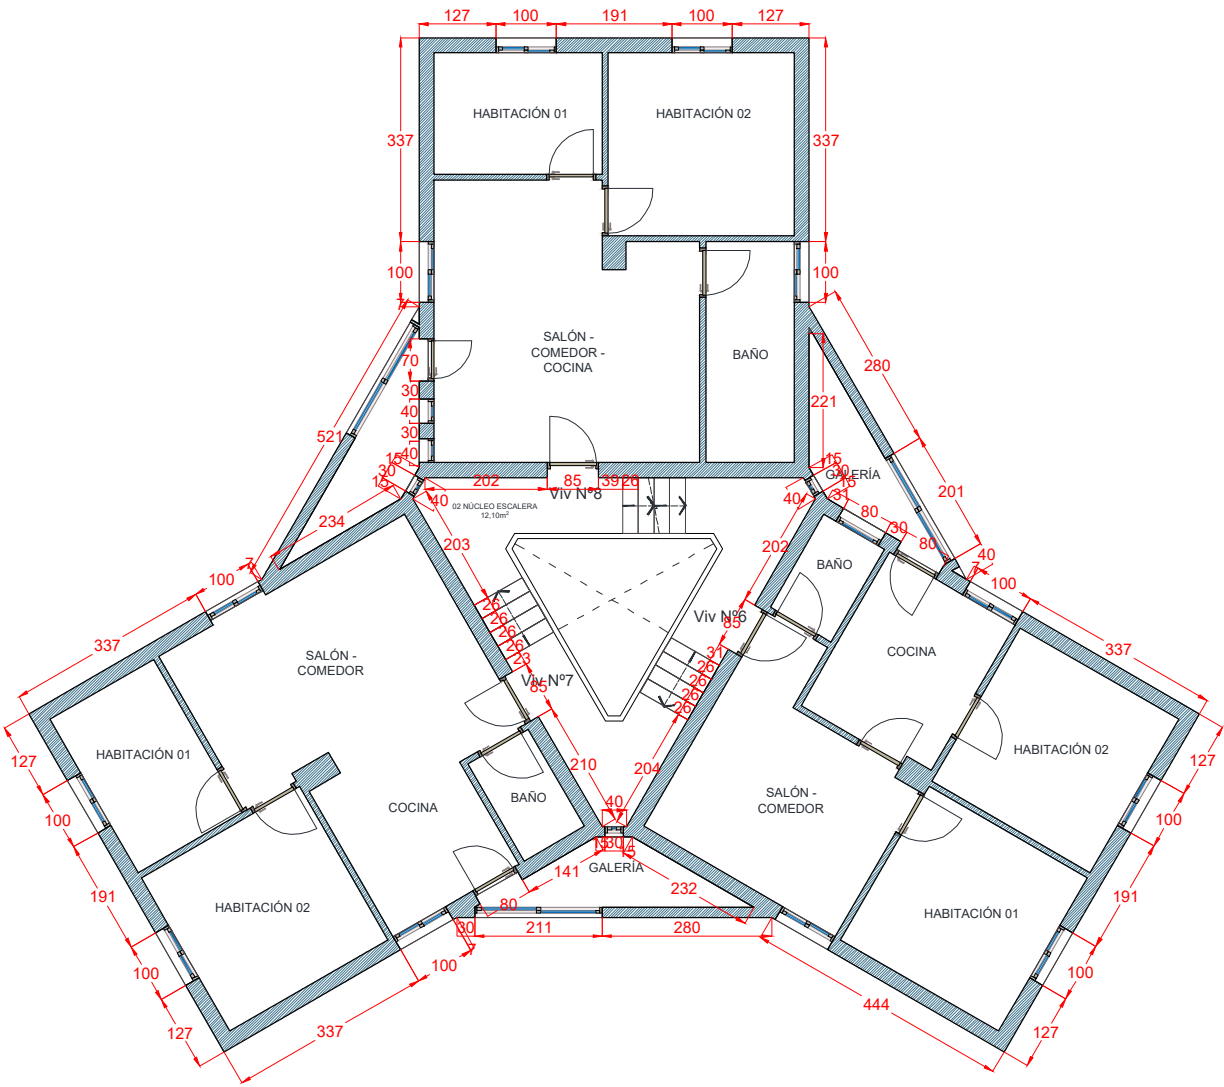
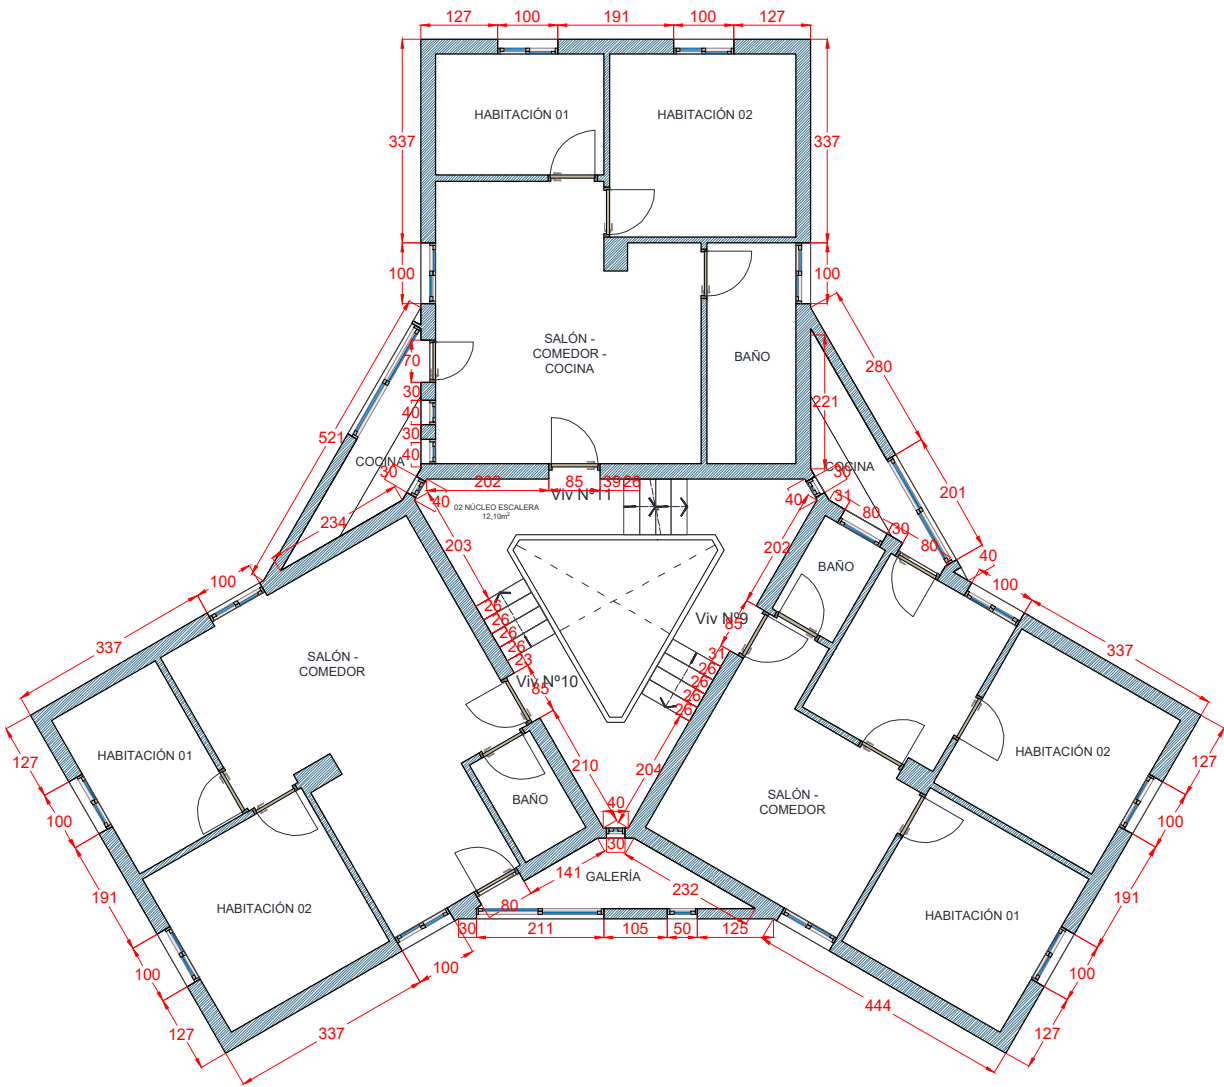
CARRER DELS FURS 12  
PLANTA SEGUNDA

CARRER DELS FURS 12  
PLANTA TERCERA

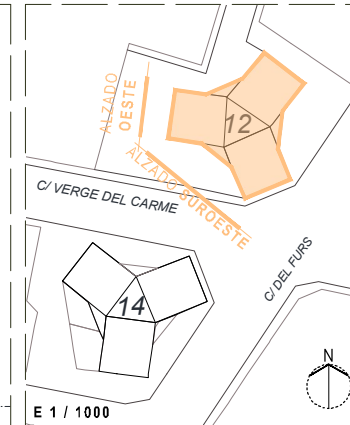
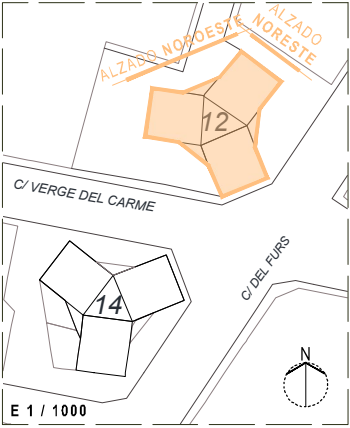
CARRER DELS FURS 12  
ALZADO NOROESTE

CARRER DELS FURS 12  
ALZADO NORESTE

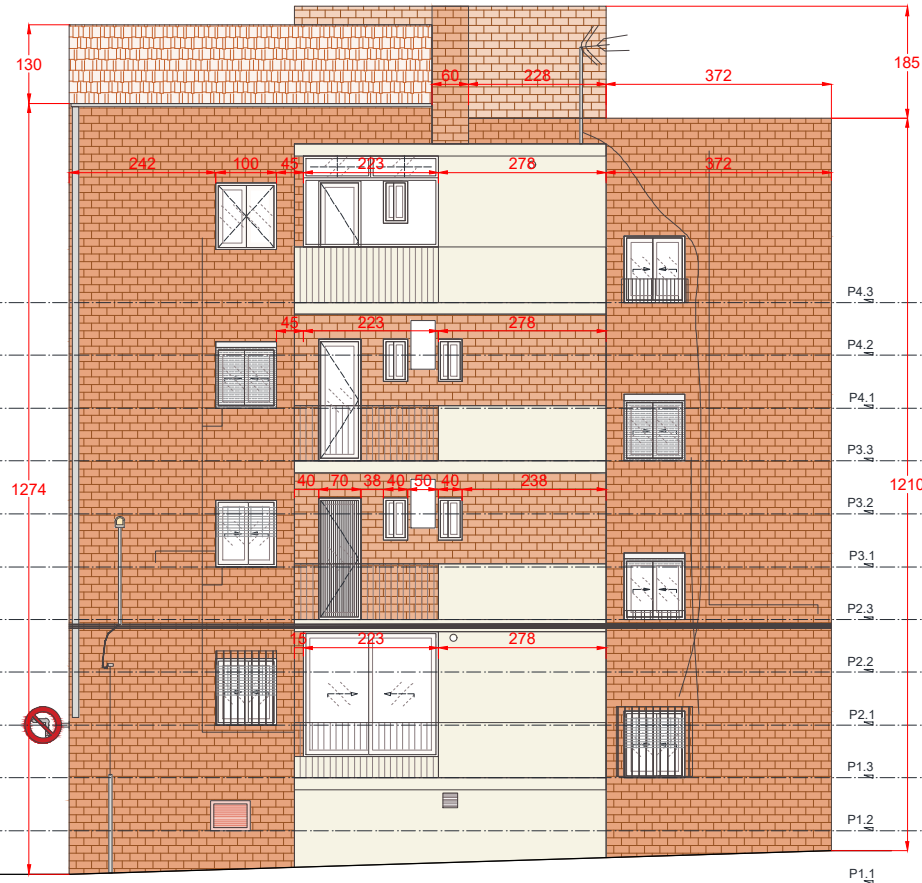
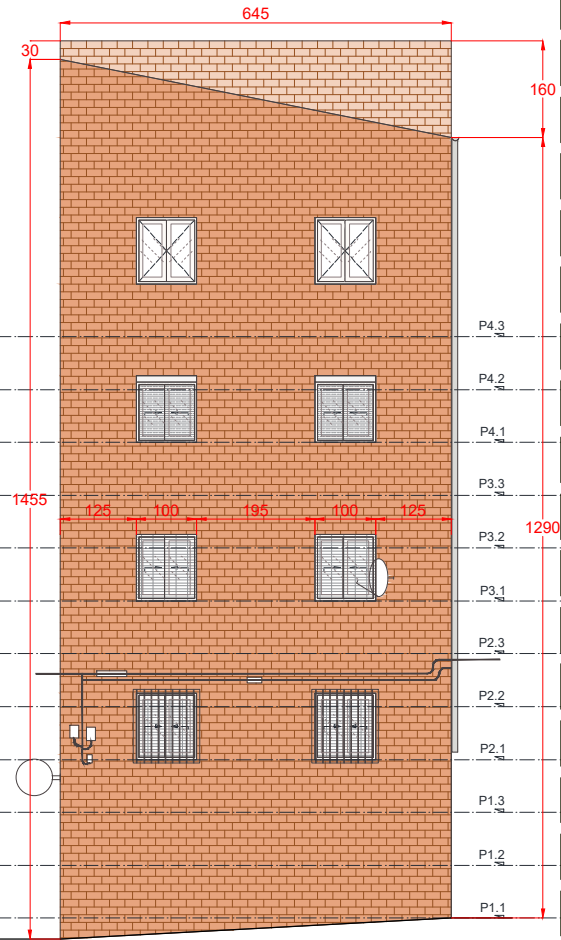
CARRER DELS FURS 14  
ALZADO NORTE

CARRER DELS FURS 14  
ALZADO NORESTE

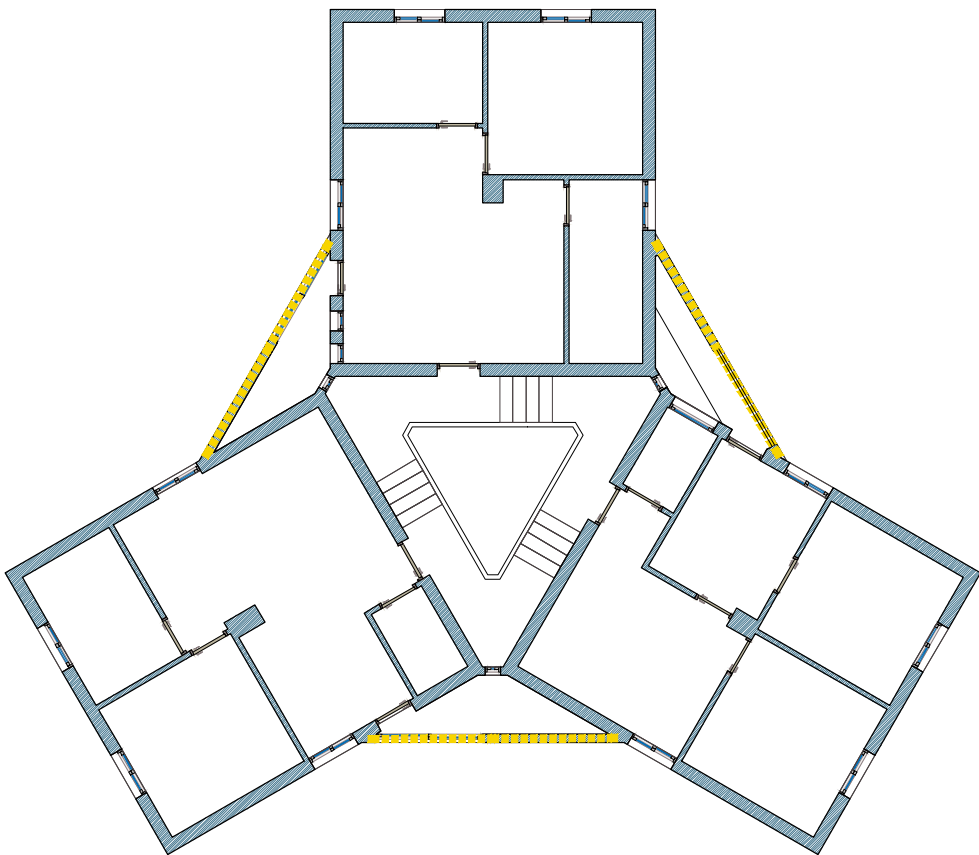
CARRER DELS FURS 12  
PLANTA PRIMERA, SEGUNDA Y TERCERA

- 1) Revestimiento exterior. Mortero monocapa. Espesor 15mm.
- 2) Hoja exterior. Fábrica de ladrillo cerámico hueco de 24x11,5x5cm.
- 3) Perfil trasdosado. Perfilaría de acero galvanizado formada por canales y montantes de 48mm + aislamiento térmico.
- 4) Placas de yeso laminado. Espesor 15mm y tipología H (placa hidrófuga).

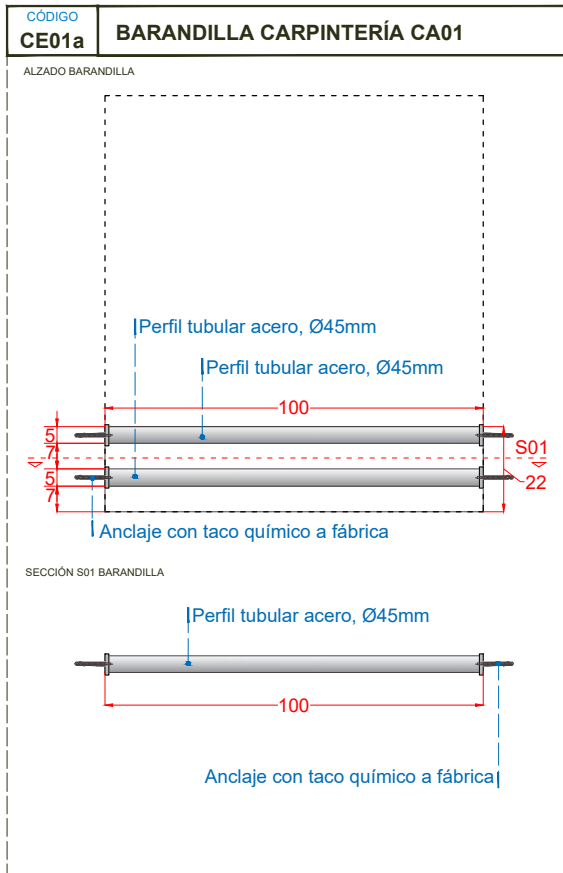
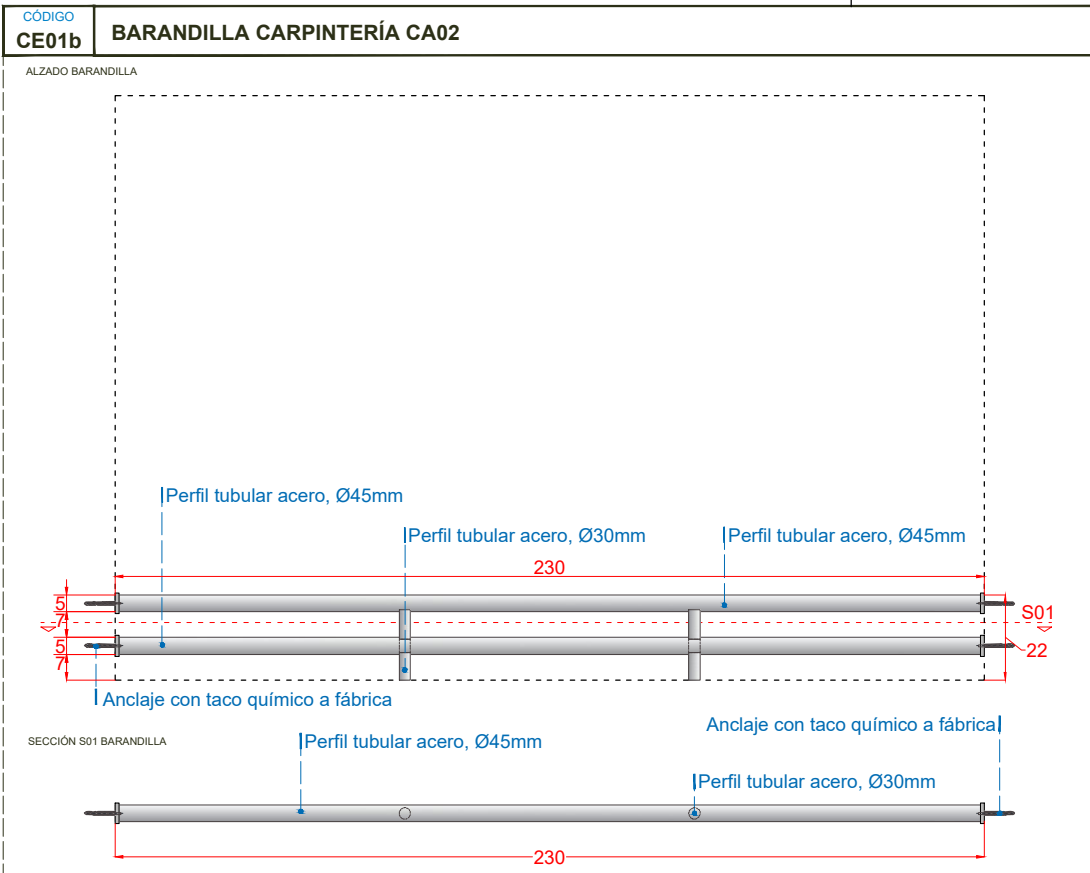
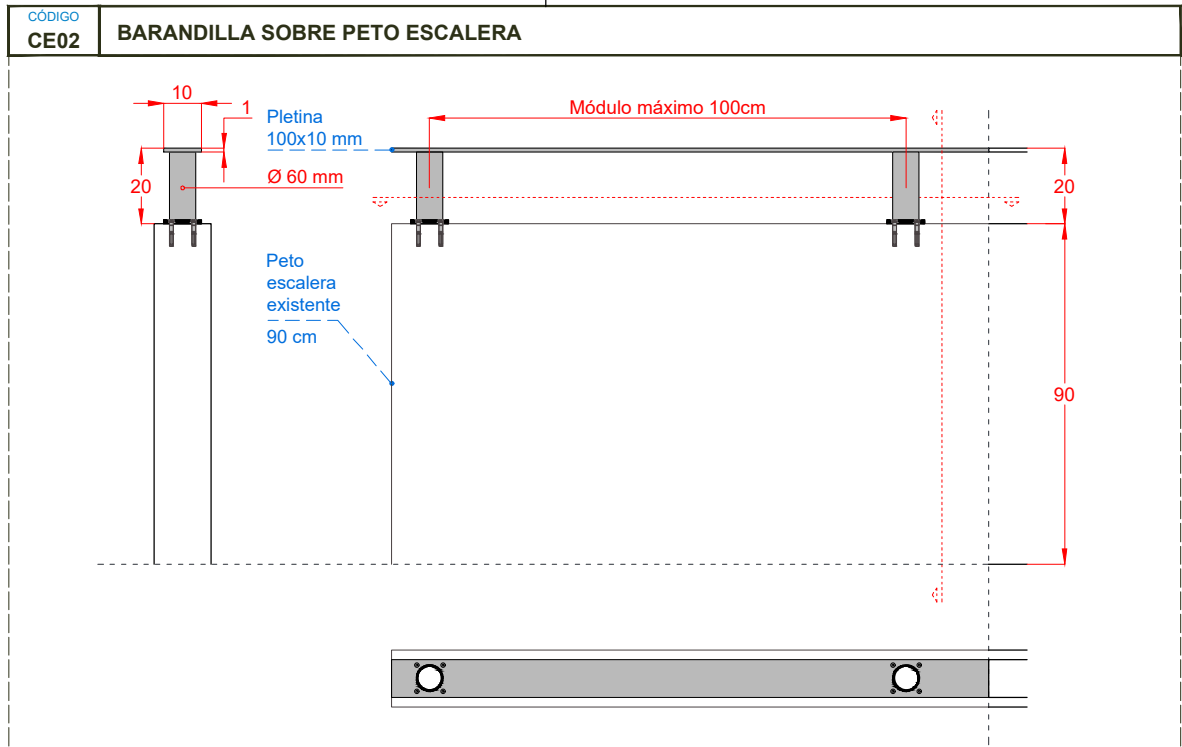
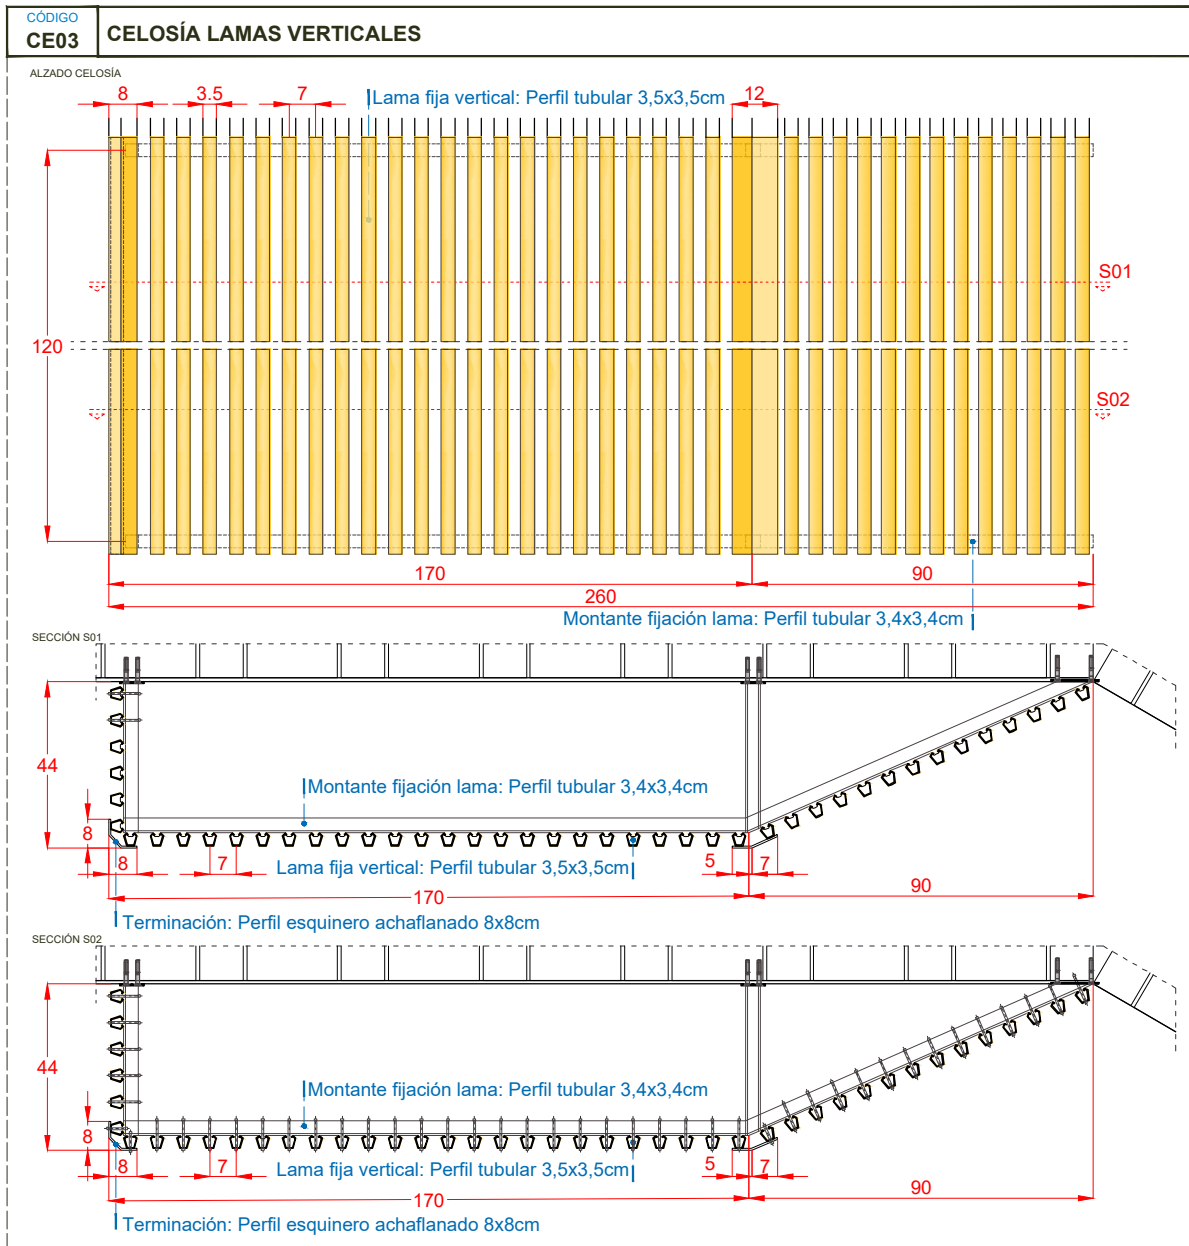
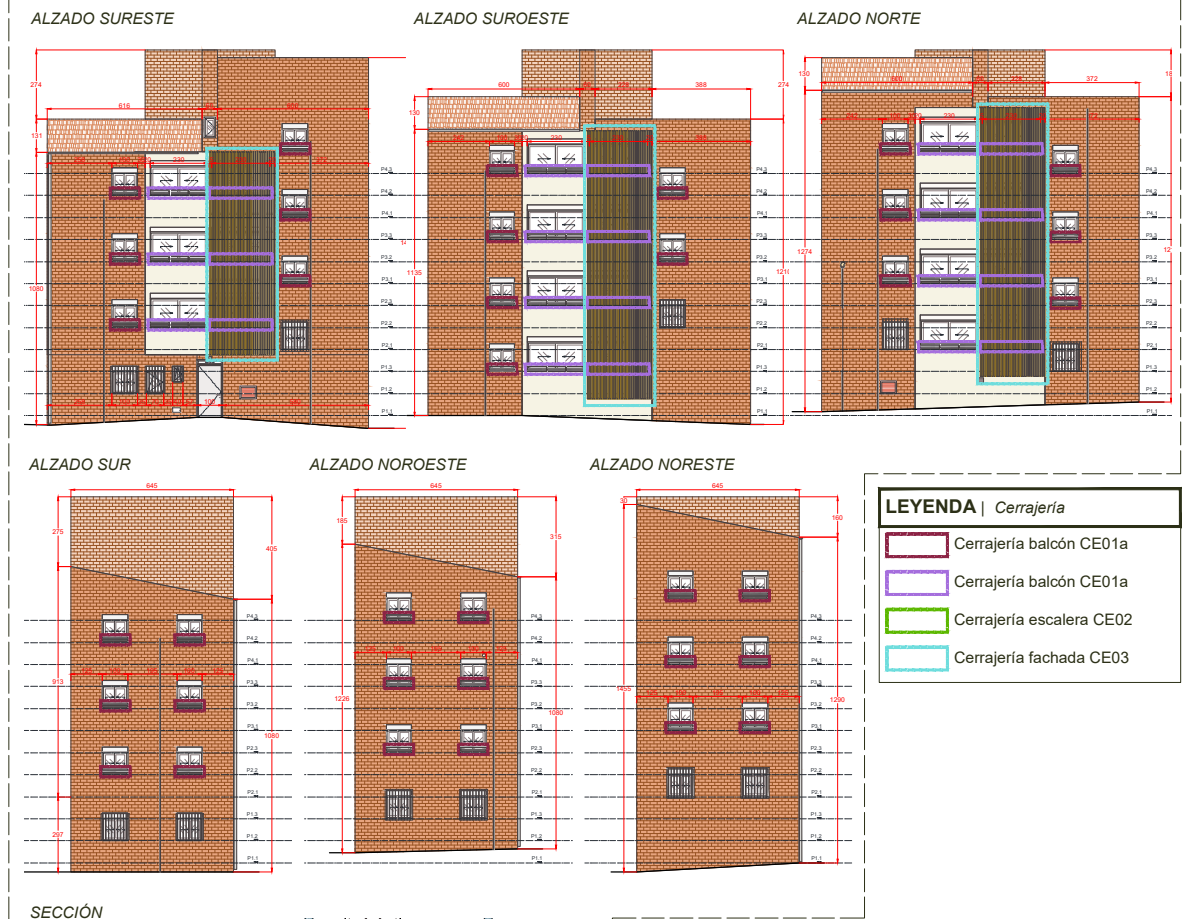
**NOTAS:**  
La distancia entre montantes debe ser máximo de 1,20 m.  
La longitud de las lamas puede ser hasta 6 m.

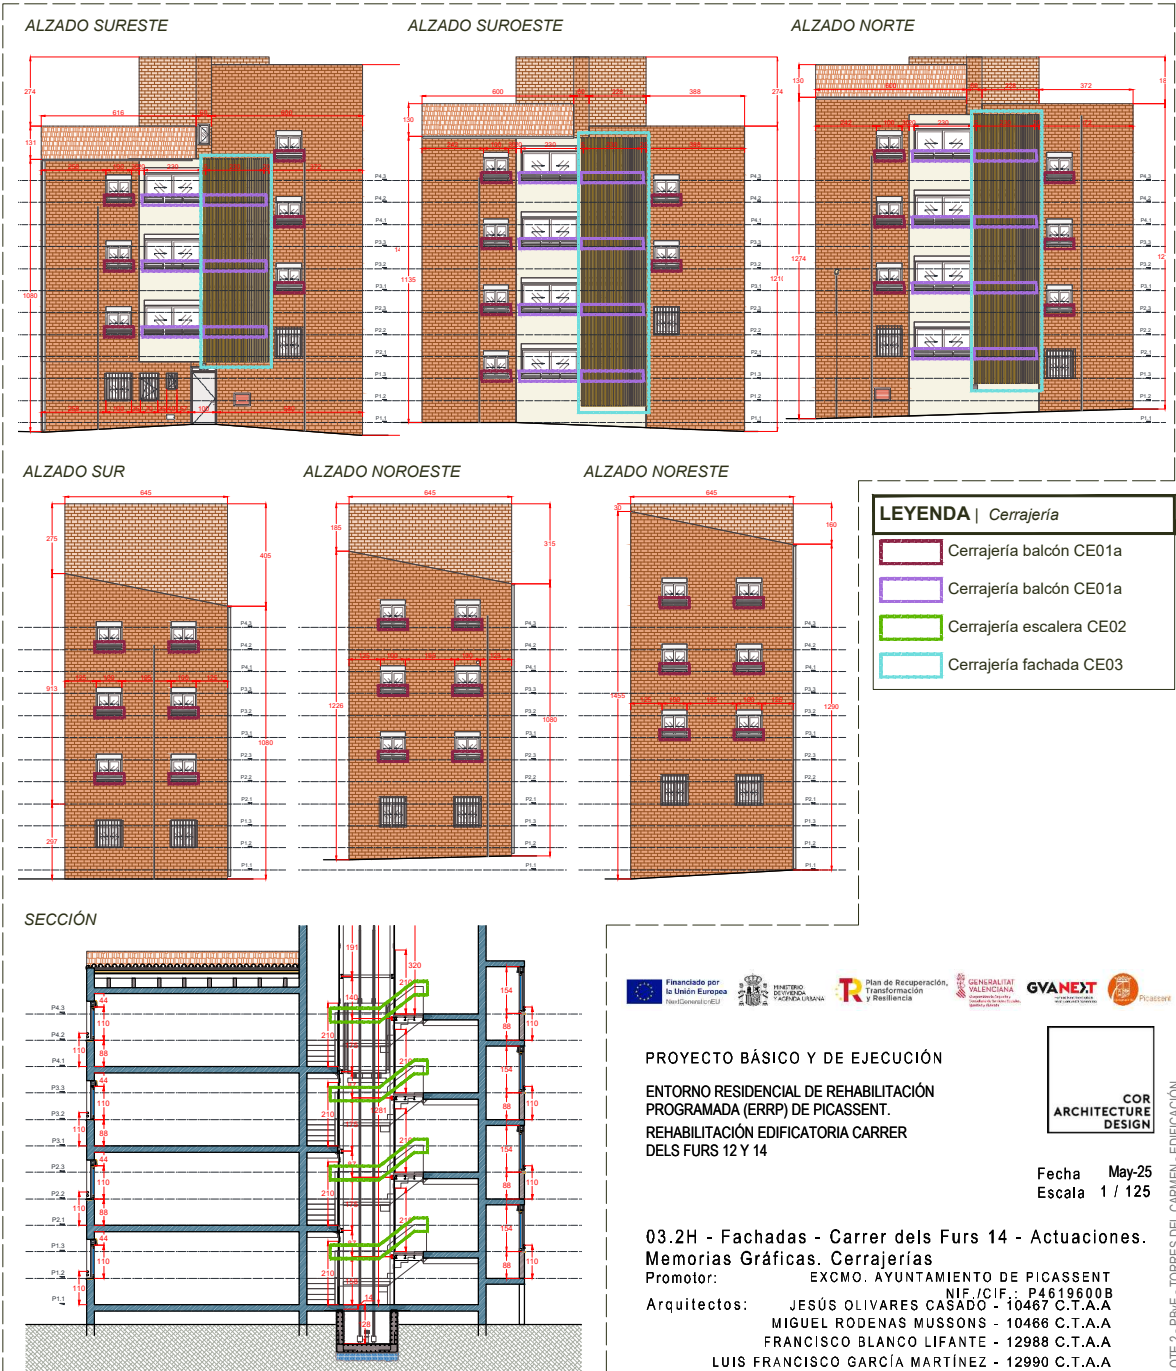
ALZADO SURESTE

**NOTAS:**  
La distancia entre montantes debe ser máximo de 1,20 m.  
La longitud de las lamas puede ser hasta 6 m.

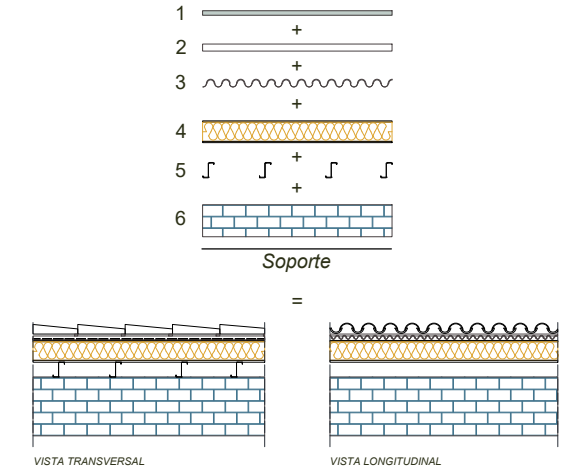
DESCRIPCIÓN  
Demolición de cubierta existente y ejecución de cubierta inclinada con aislamiento

- 1) **Acabado.** Teja cerámica.  
2) **Fijación acabado.** Rastreles de chapa metálica galvanizada.  
3) **Impermeabilización.** Placa asfáltica tipo *onduline*.  
4) **Aislamiento.** Panel rígido de poliestireno expandido. *Espesor 10cm*.  
5) **Vigüeta.** Perfil de acero en forma de Z.  
6) **Formación de pendientes.** Tabique palomero de ladrillo cerámico.

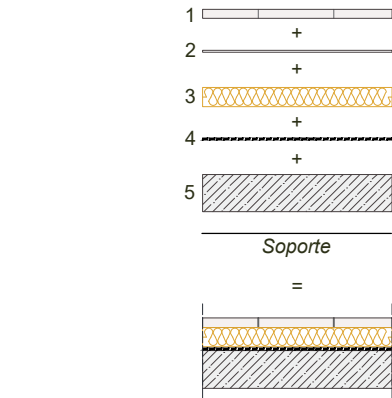
DESCRIPCIÓN  
Demolición de cubierta existente y ejecución de cubierta plana con aislamiento

- 1) **Acabado.** Baldosa cerámica.  
2) **Capa separadora.** Geotextil.  
3) **Aislamiento.** Panel rígido de poliestireno expandido. *Espesor 10cm*.  
4) **Impermeabilización.** Lámina de betún modificado con elastómero.  
5) **Formación de pendientes.** Hormigón celular a base de cemento.

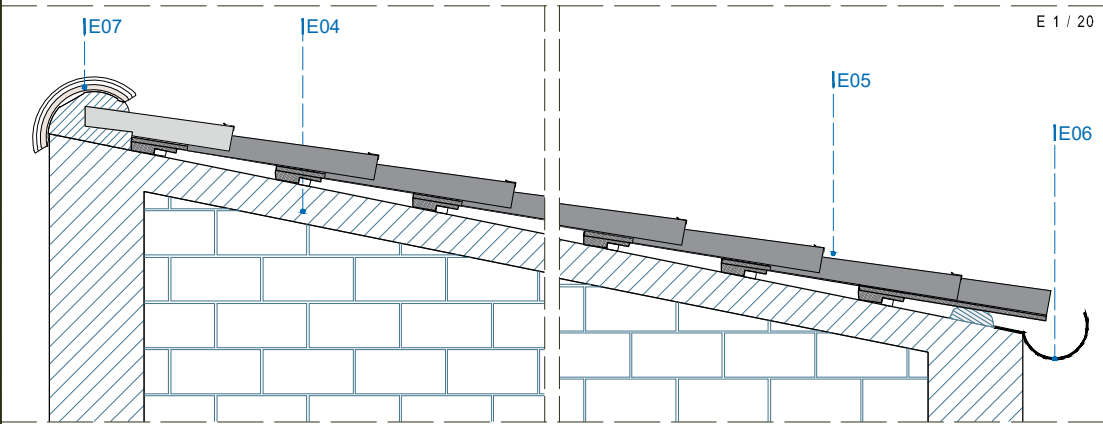
DET A | ESTADO ACTUAL

DETALLE | A - Cubierta inclinada

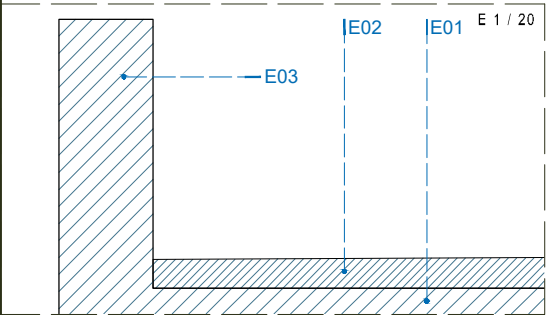
DET B | ESTADO ACTUAL

DETALLE | B - Cubierta plana

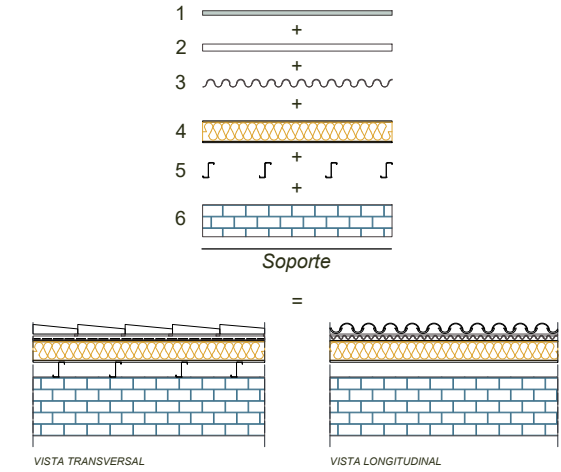
DESCRIPCIÓN  
Demolición de cubierta existente y ejecución de cubierta inclinada con aislamiento

- 1) **Acabado.** Teja cerámica.  
2) **Fijación acabado.** Rastreles de chapa metálica galvanizada.  
3) **Impermeabilización.** Placa asfáltica tipo *onduline*.  
4) **Aislamiento.** Panel rígido de poliestireno expandido. *Espesor 10cm*.  
5) **Vigüeta.** Perfil de acero en forma de Z.  
6) **Formación de pendientes.** Tabique palomero de ladrillo cerámico.

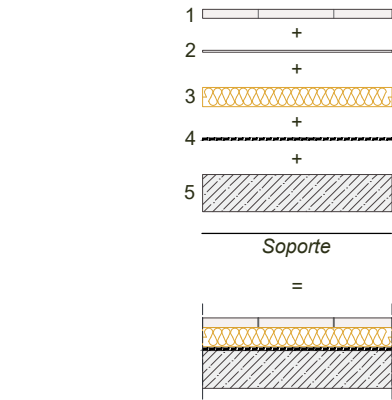
DESCRIPCIÓN  
Demolición de cubierta existente y ejecución de cubierta plana con aislamiento

- 1) **Acabado.** Baldosa cerámica.  
2) **Capa separadora.** Geotextil.  
3) **Aislamiento.** Panel rígido de poliestireno expandido. *Espesor 10cm*.  
4) **Impermeabilización.** Lámina de betún modificado con elastómero.  
5) **Formación de pendientes.** Hormigón celular a base de cemento.

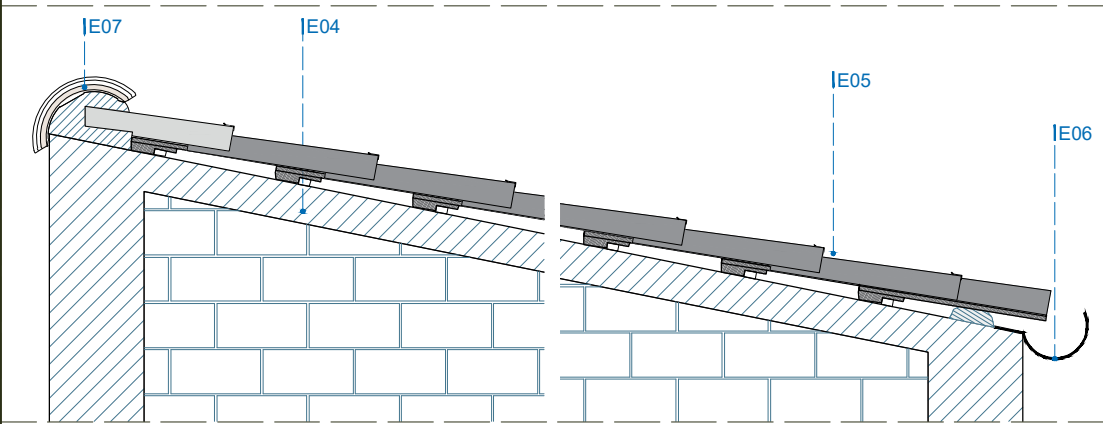
DET A | ESTADO ACTUAL

DETALLE | A - Cubierta inclinada

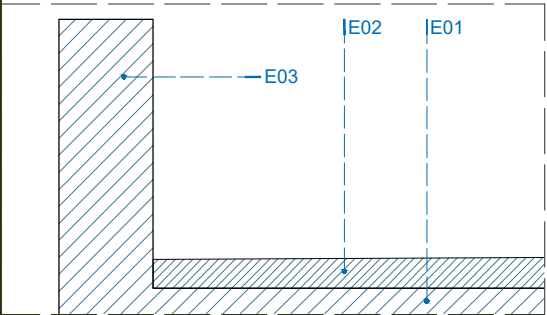
DET B | ESTADO ACTUAL

DETALLE | B - Cubierta plana

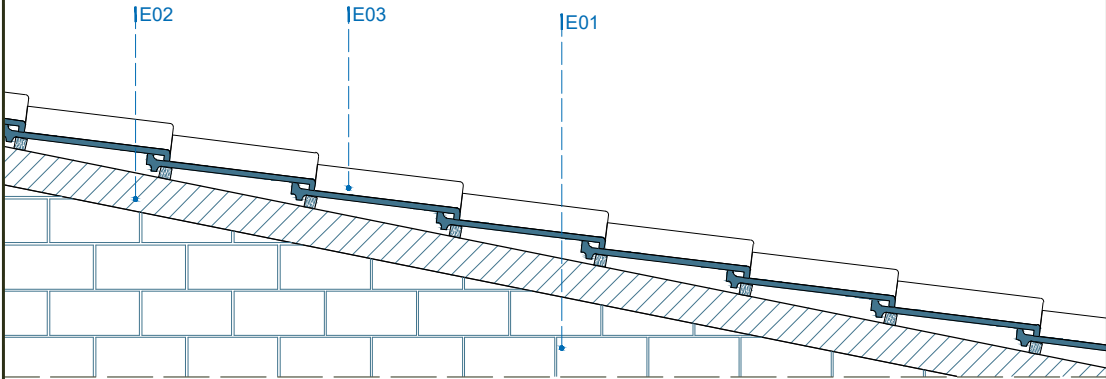
DET A | ESTADO ACTUAL

DETALLE | A - Instalación de placas solares fotovoltaicas - Fijación sobre fábrica existente

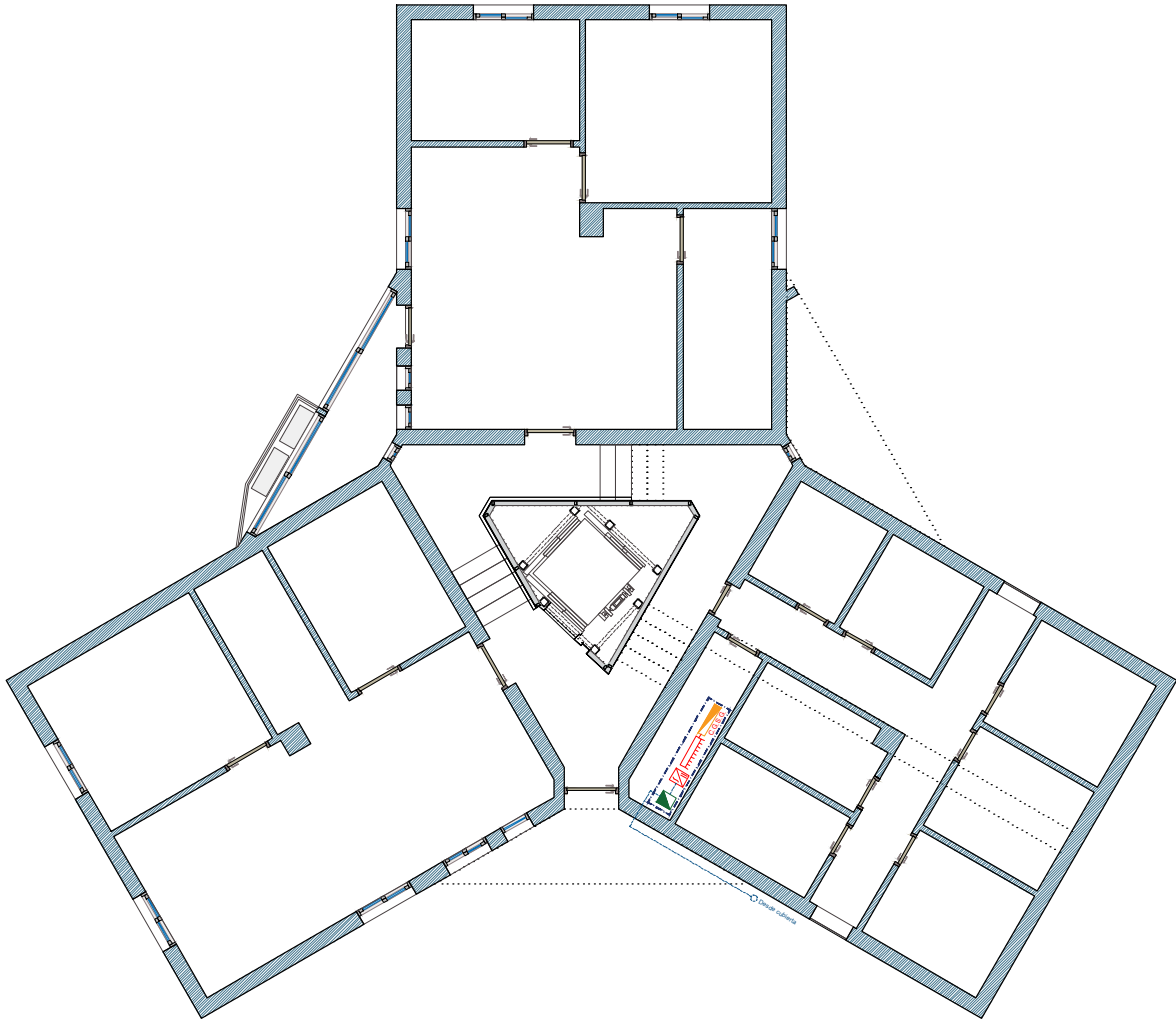
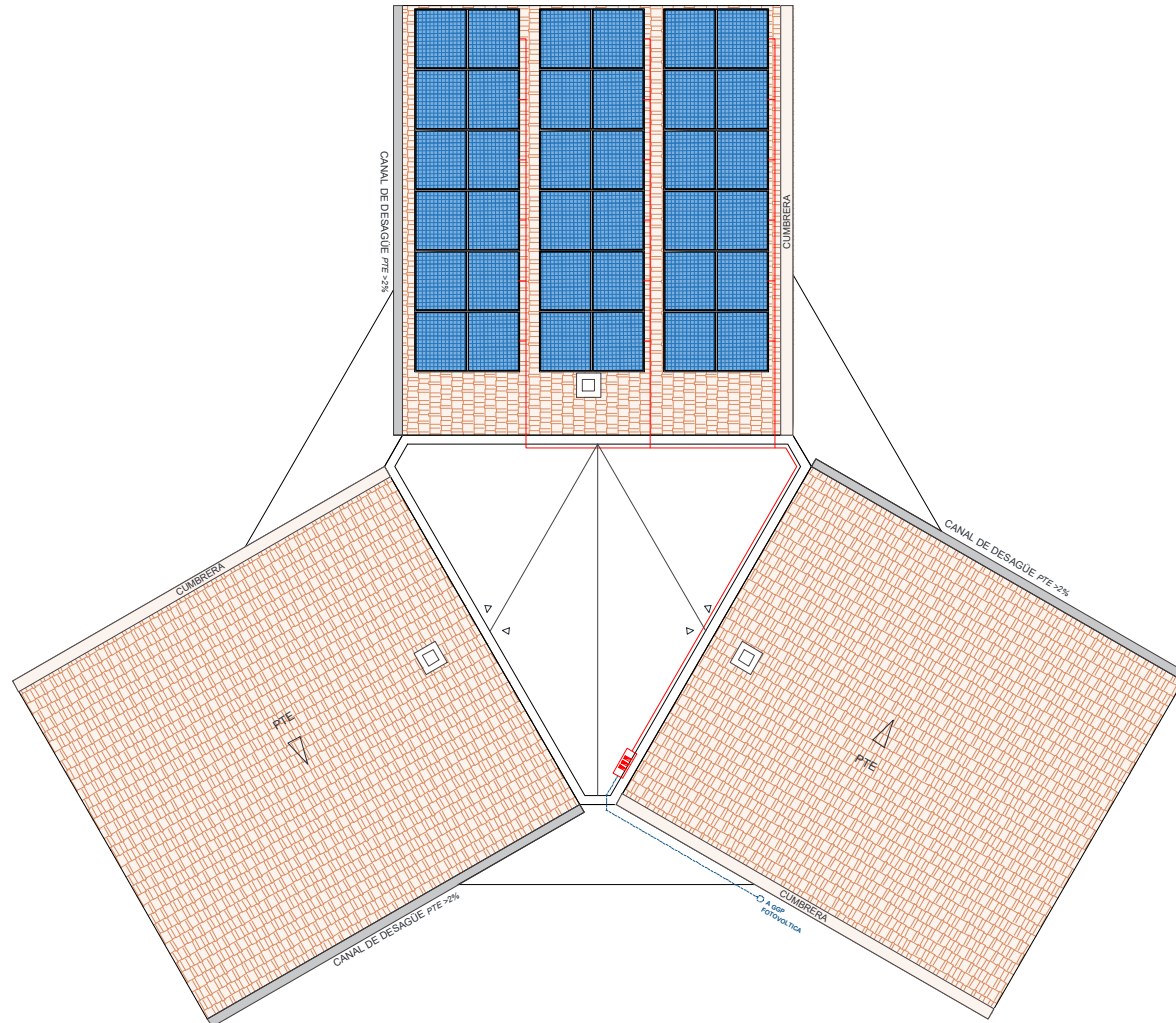
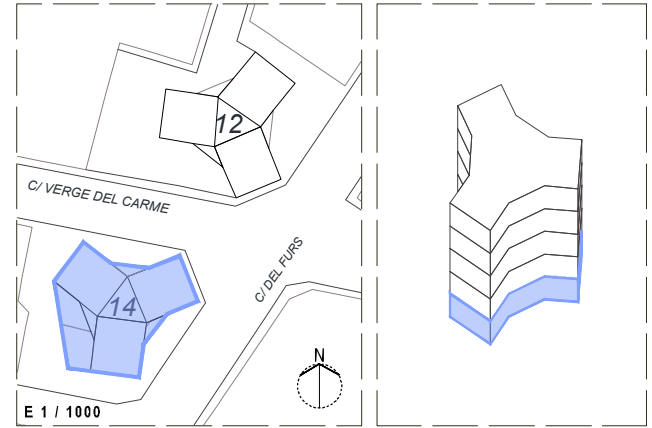
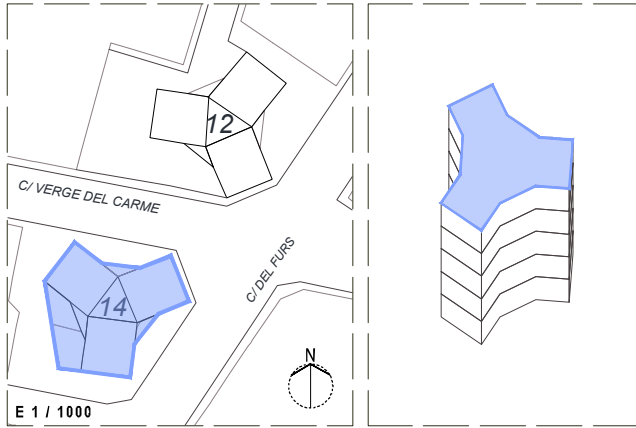
CARRER DELS FURS 14  
PLANTA CUBIERTA

| <b>LEYENDA Fuerza</b> | <b>LEYENDA Fotovoltaica</b> | <b>ESQUEMA MÓDULO SOLAR FOTOVOLTAICO</b><br>ORIENTACIÓN Suroeste 37°<br>INCLINACIÓN 11°<br>POSICIÓN Horizontal<br><br>115<br>230 |
| <ul style="list-style-type: none"><li>— Línea desde CGC hasta inversor</li><li> Caja General de Conexión strings</li><li> Caja General de Protección Existente</li><li>— Canalización LGA Fotovoltaica hasta CGP F.V.</li><li> Caja Seccionadores CC</li><li> Inversor</li><li> Centralización de contadores Existente</li><li> Cuadro General de Servicios Generales Existente</li></ul> | <ul style="list-style-type: none"><li> Módulo solar fotovoltaico</li><li>POTENCIA MÁXIMA 550W</li></ul> <p><b>CARACTERÍSTICAS DE LA INSTALACIÓN</b></p> <p>Se instalan un conjunto de paneles fotovoltaicos para el bloque con una capacidad de producción <b>14.458,00kWh/año</b> mediante 18 paneles en la cubierta, 3 bloques de 6 placas en el faldón orientado a suroeste, de captación solar, de 144 celdas, de 550W cada uno.</p> | |

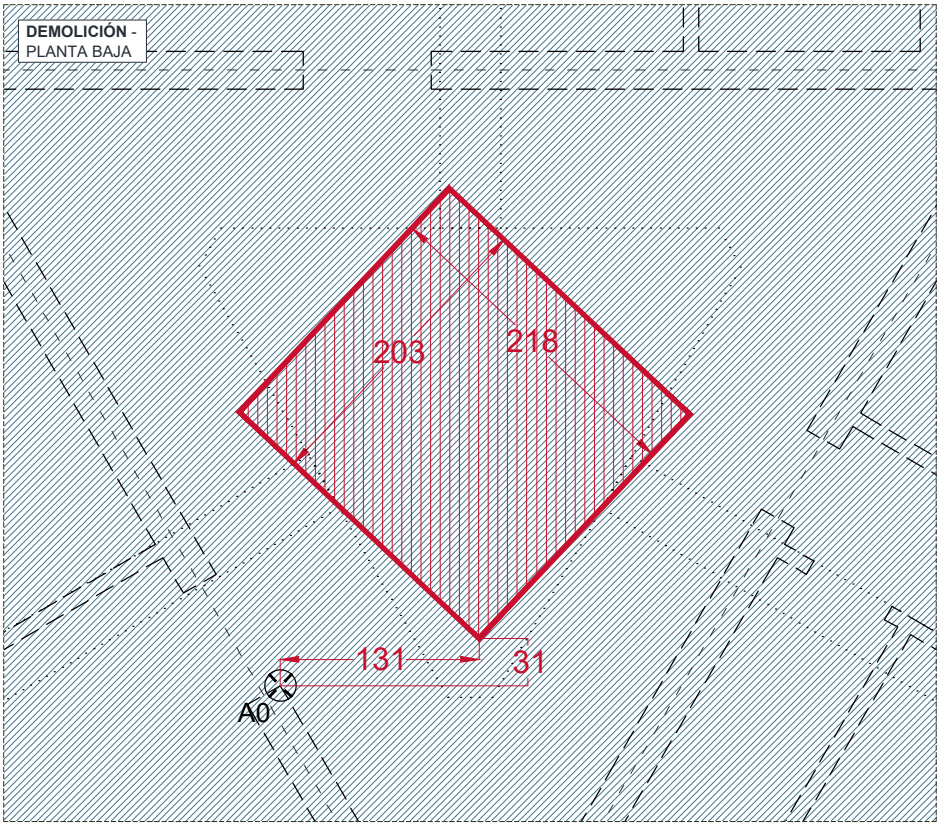
FORJADO / SOLERA EXISTENTE

1. Apuntalar completamente durante todo el proceso de ejecución del forjado.

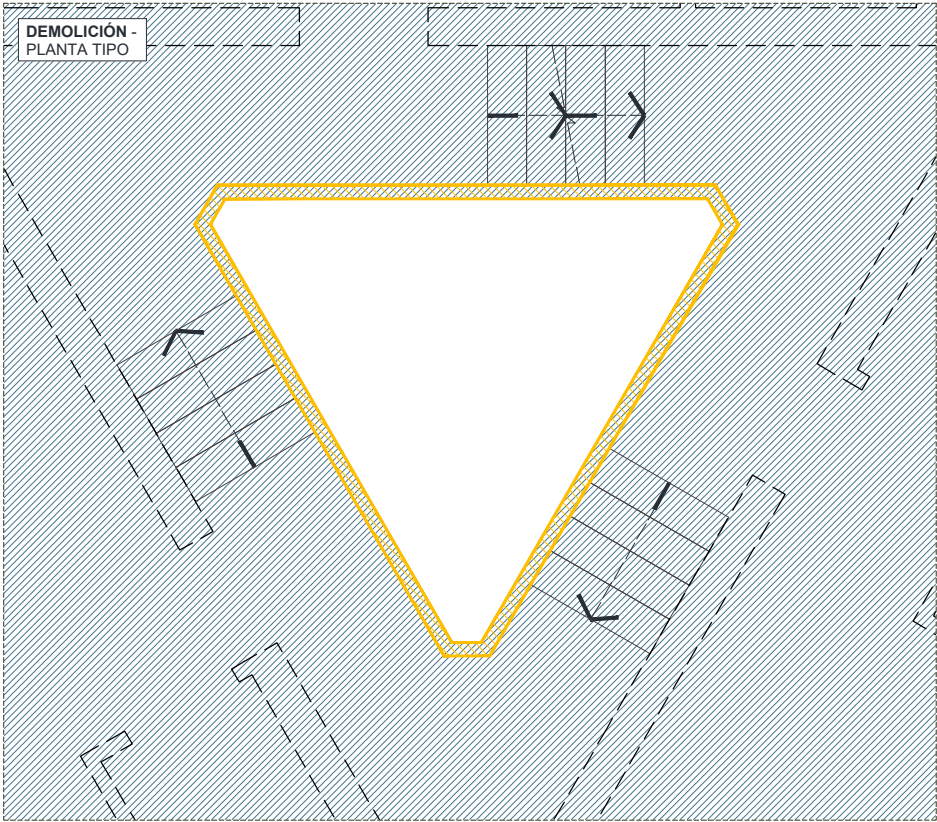
FORJADO / SOLERA EXISTENTE

1. Apuntalar completamente durante todo el proceso de ejecución del forjado.
