# PROYECTO BÁSICO Y DE EJECUCIÓN ENTORNO RESIDENCIAL DE REHABILITACIÓN PROGRAMADA (ERRP) DE PICASSENT. REHABILITACIÓN EDIFICATORIA CARRER DELS FURS 12 Y 14

## TOMO II. PLANOS

Calle dels Furs 12 y 14, Picassent (Valencia)

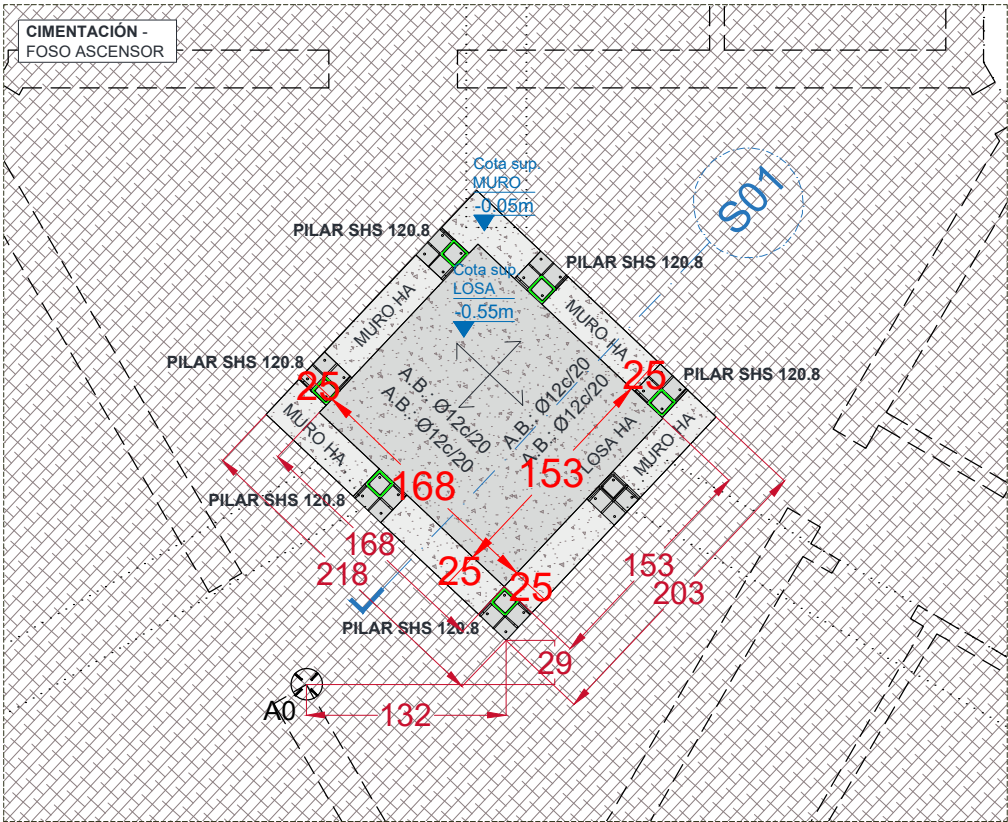
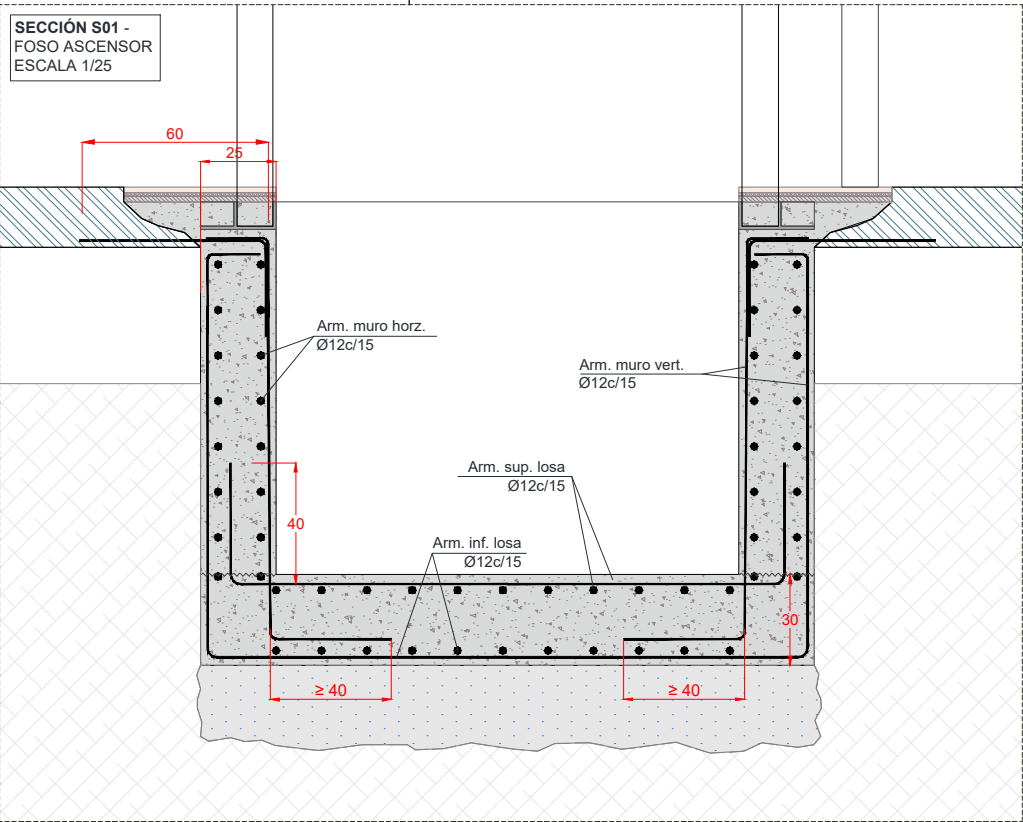
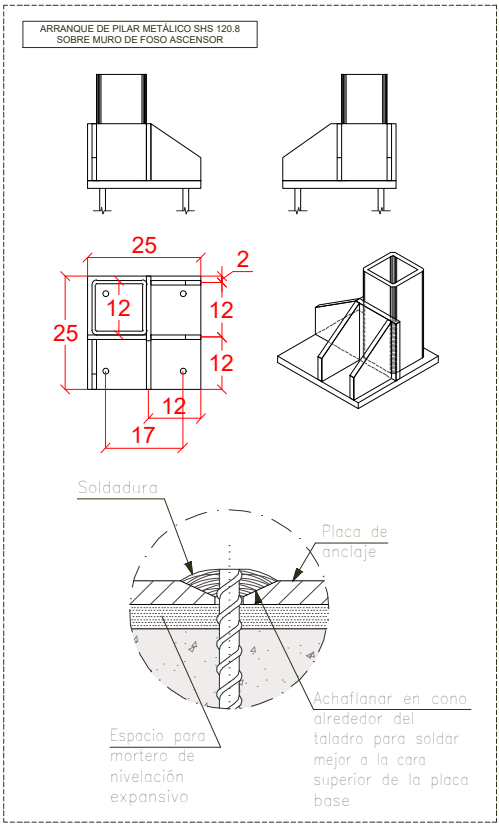
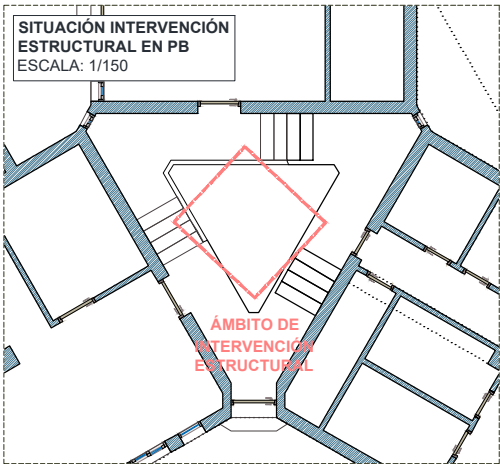
07.1A - Instalación de ascensor - Carrer dels Furs 14

- Demoliciones. Replanteo y Acotado  
Promotor: EXCMO. AYUNTAMIENTO DE PICASSENT  
Arquitectos: JESÚS OLIVARES CASADO - 10467 C.T.A.A  
MIGUEL RODENAS MUSSONS - 10466 C.T.A.A  
FRANCISCO BLANCO LIFANTE - 12988 C.T.A.A  
LUIS FRANCISCO GARCÍA MARTÍNEZ - 12990 C.T.A.A

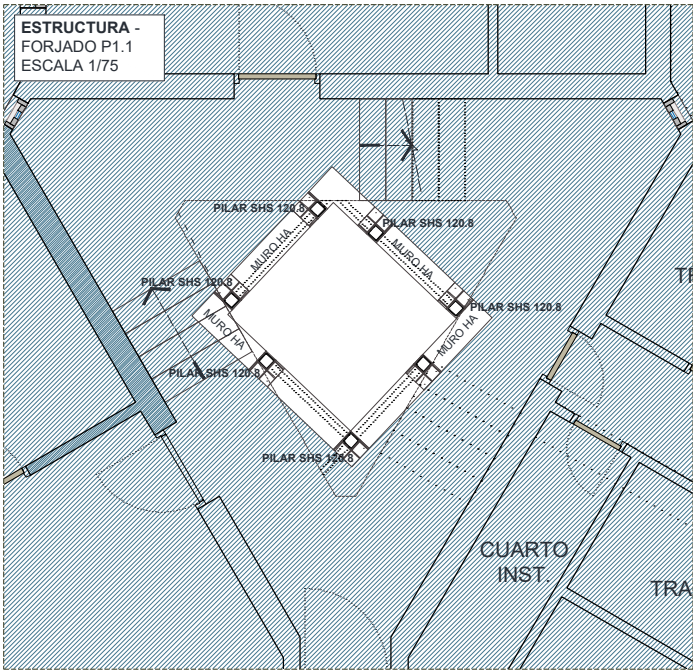
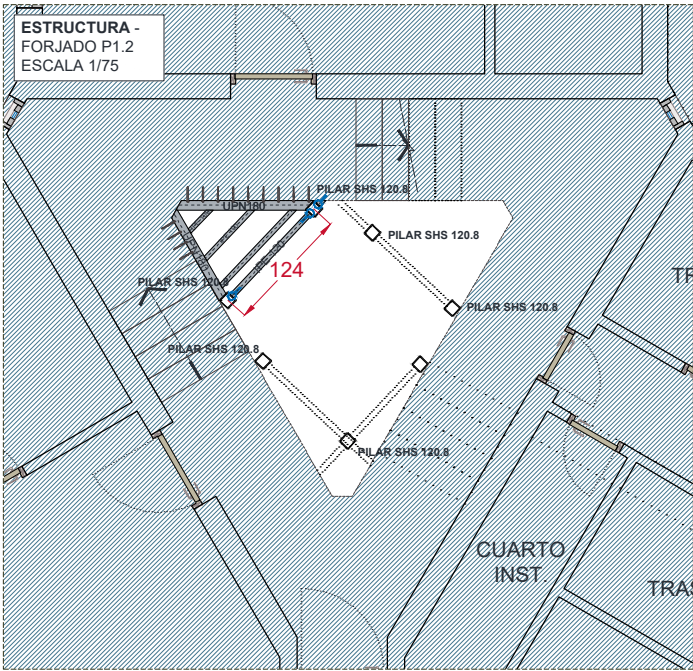
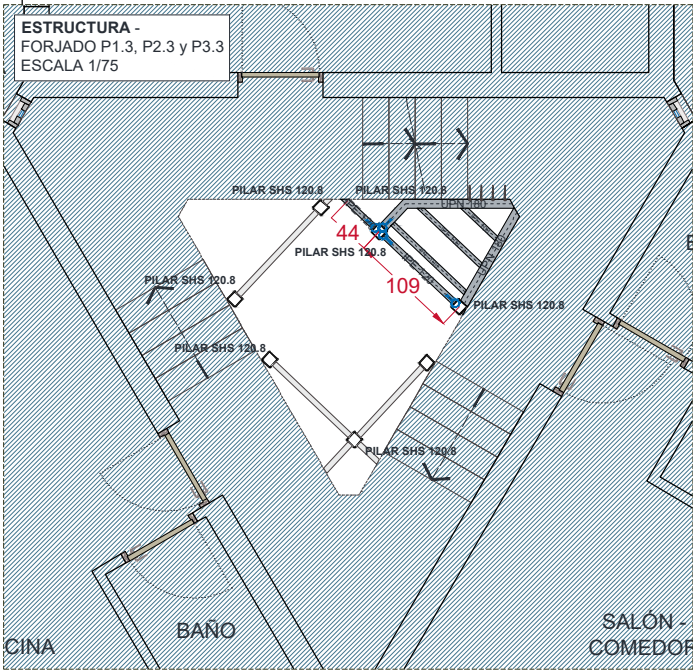
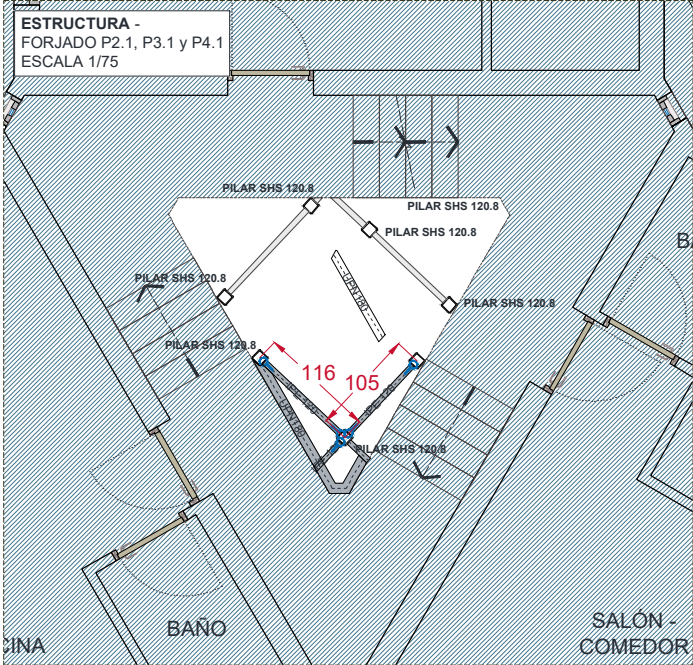
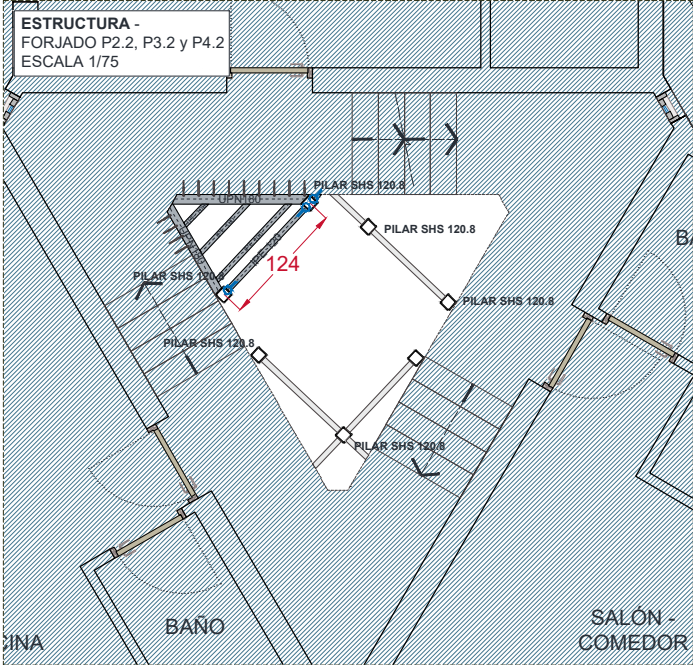
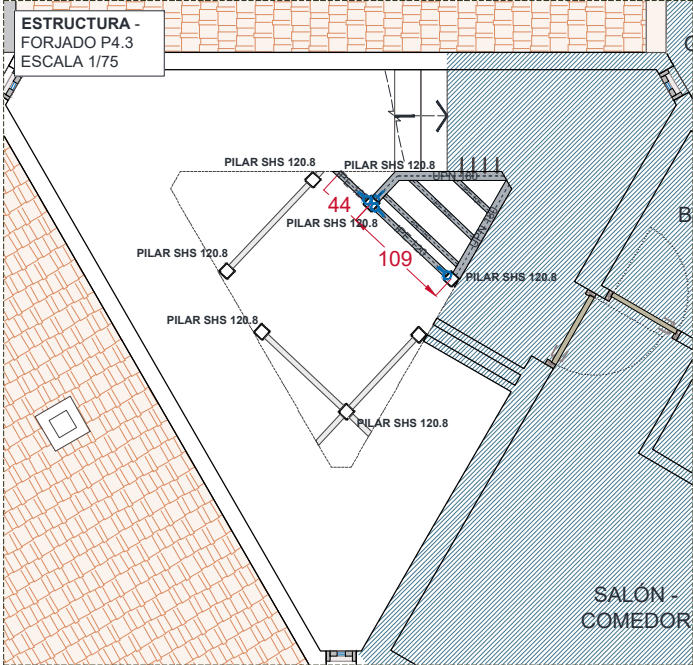
- Forjado.** Forjado existente de hormigón armado de 20cm de espesor.
- Base de pavimento:** Mortero autonivelante, CA-C20-F4.
- Capa compresión:** Capa de compresión de 4cm de espesor, realizada con hormigón HA-30/F/20/XC4 y acero UNE-EN 10080 B 500 SD y malla electrosoldada ME 15x15 Ø 6-6 B 500 T 6x2,20 , como armadura de reparto.
- Bardo:** Tablero cerámico hueco machiembreado 100x30x4cm.
- Viga.** Acero laminado en caliente UPN 180.
- Viga.** Acero laminado en caliente HEB 100.

10. **Pavimento.** Baldosa de gres porcelánico rectificado.
11. **Capa compresión:** Capa de compresión de 4cm de espesor, realizada con hormigón HA-30/F/20/XC4 y acero UNE-EN 10080 B 500 SD y malla electrosoldada ME 15x15 Ø 6-6 B 500 T 6x2,20 , como armadura de reparto.

12. **Bardo:** Tablero cerámico hueco machiembrado 100x30x4cm.
13. **Viga.** Acero laminado en caliente UPN 180.
14. **Viga.** Acero laminado en caliente HEB 100.

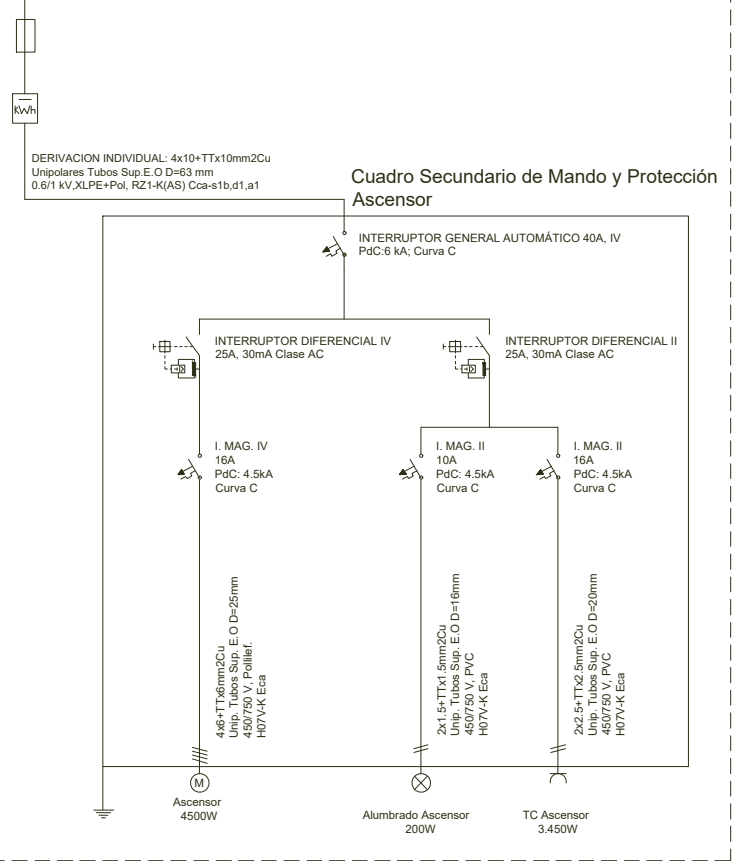
ESQUEMA UNIFILAR

Cuadro de Mando y Protección  
Servicios Generales
